六^む連^{れん}銭^{せん}

ある日の新御殿(真田邸)

明治二十九年四月
松代新御殿ノ図を讀む

現在失われた施設とその機能について

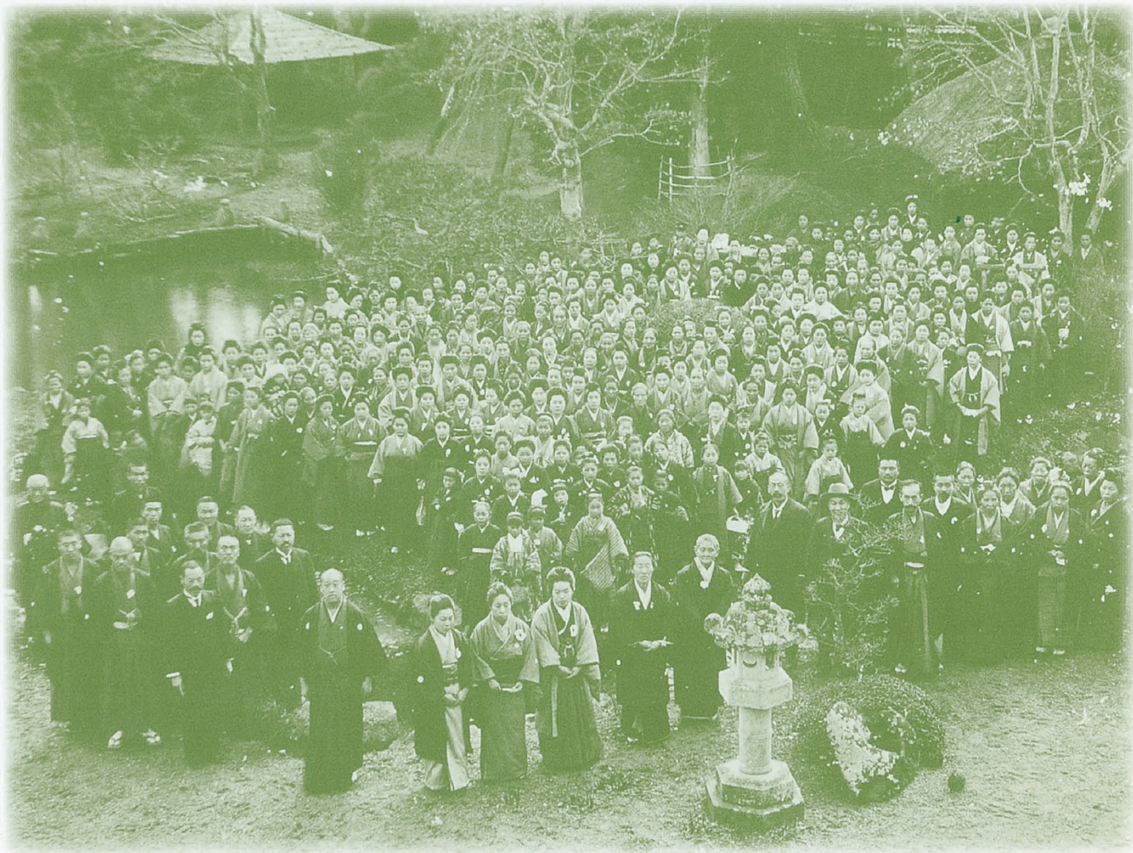
(大正7年11月25日)真田邸庭園での記念写真(当館所蔵「矢澤家文書」)

御殿2階から南西方向を撮影しています(写真寸法26.5cm×20.3cm)。

人物の後方に2棟のあずまやが見えます。右側[あずまや1]は、かやぶきで屋根の頂点に擬宝玉(ぎぼし)状の飾りがあります。また、腰掛も見えます。この[あずまや1]は、明治29年4月の屋敷絵図(次頁の見開きの図参照)に記載されています。一方、左側[あずまや2]は、板ぶきで、腰掛はなく、柱が四隅にあるだけのきわめてシンプルな作りです。この[あずまや2]は、明治29年4月の屋敷絵図には記載がないことから、大正7年までに追加された施設であると推定されます。

一、真田邸庭園での記念写真(表紙写真)について

本写真は松代藩時代には主席家老を務め、松代町時代には町長を務めたこともある矢澤家旧蔵の資料です(現在は当館所蔵)。

写真は台紙に貼られており、その裏には「真田邸内にて」と墨書されていますが、年月日は記載されていません。

ただし、この写真と同様な構図の写真が複数残存し、その一枚の台紙裏に「大正七年十一月二十五日(真田幸世)男爵閣下ノ御主催ニテ(六代藩主真田)幸弘公(九代藩主真田)幸教公従三位御追贈位ノ記念トシテ真田家御庭園ニ於テ写影」と墨書があることから、この写真が撮影されたのも大正七年十一月二十五日であると推定できます。

この写真は、かつては、池のほとりに二つのあずまやがあったことを伝えます。右側のあずまやについては、今後復元する計画もあり、その参考となる貴重な写真です。

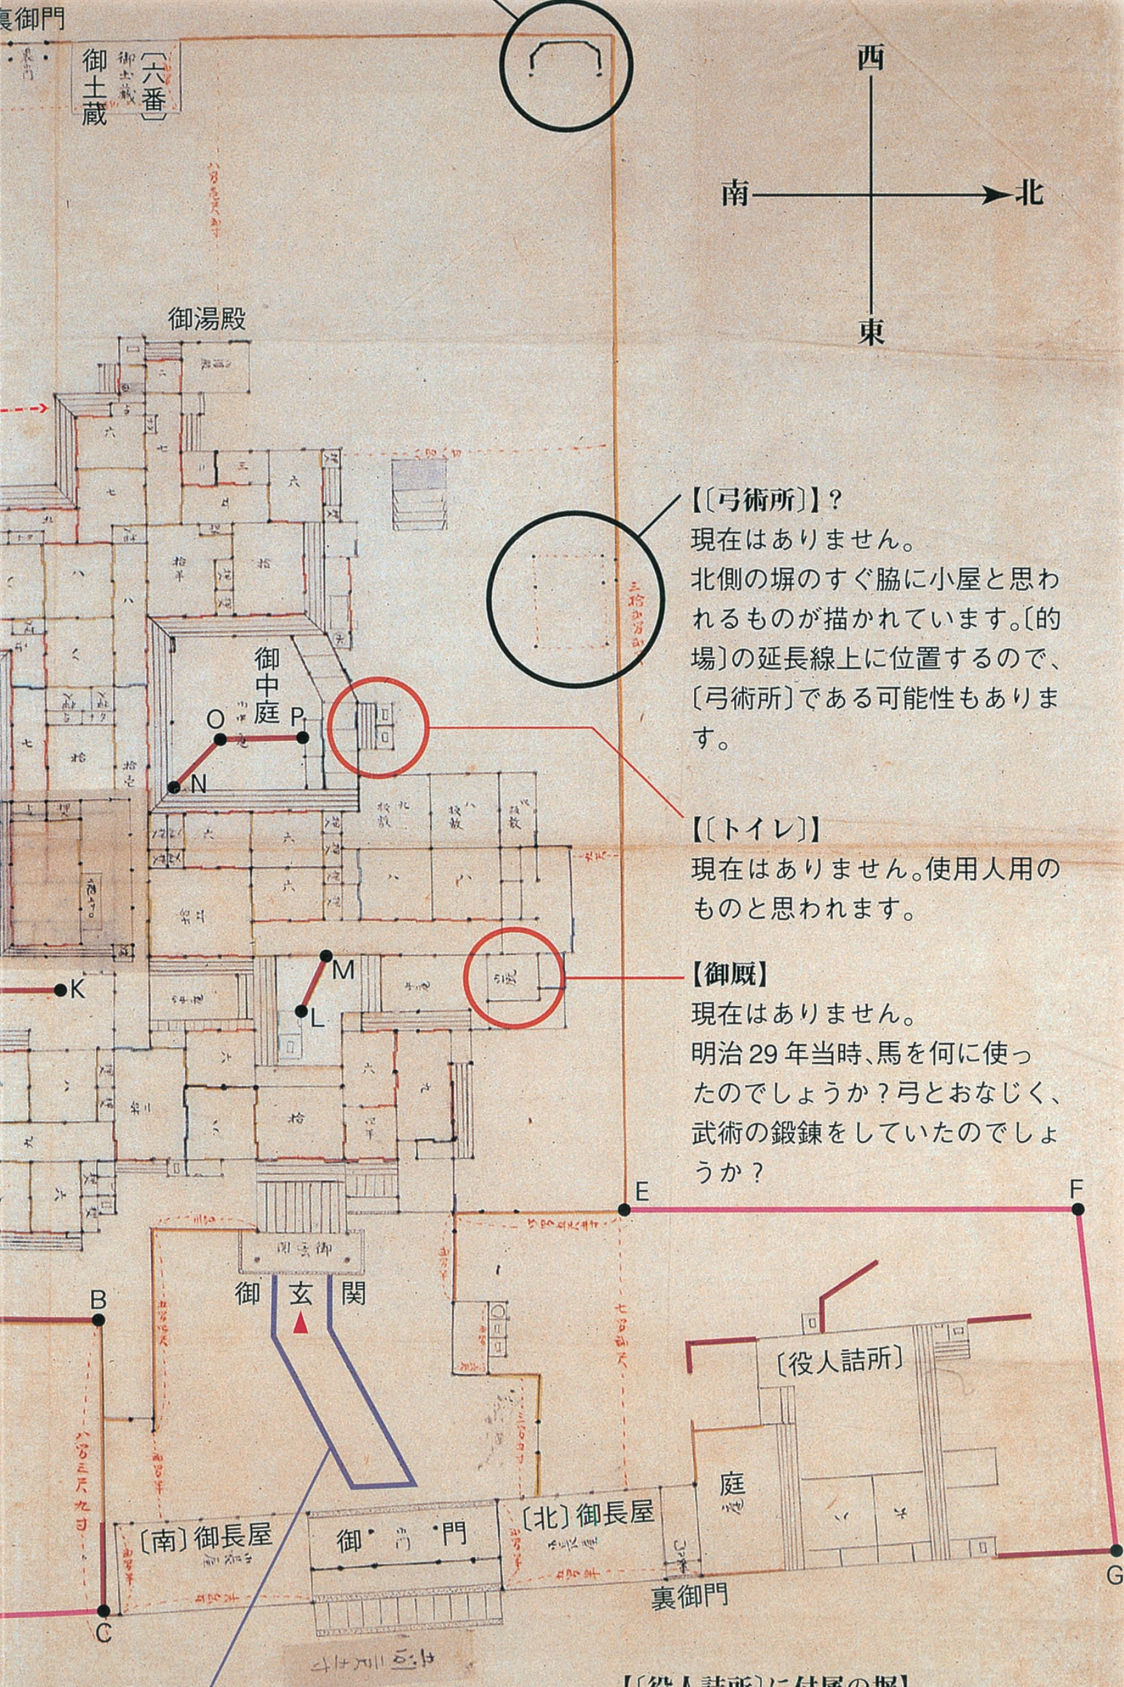
西北の隅に、〔的場〕と思われるものが描かれています。
現在は、取り払われ、代わりに〔七番〕土蔵が建っています。

現在はありません。
北側の塀のすぐ脇に小屋と思われるものが描かれています。〔的場〕の延長線上に位置するので、〔弓術所〕である可能性もあります。

明治29年当時は、母屋の西側に塀が3通り付いていました。現在は、それらはすべて取り払われ、EFとFGの塀によって母屋全体が囲まれています。

現在はありません。
「阿妻屋」とあり、御殿からの距離は11間(約20m)と記載されています。大正期にも存在したことは表紙の写真のとおりです。池を越えて〔二番〕土蔵の方向には、皆神山を望みます。

明治29年段階では南裏御門の脇から池へと水が流れ込んでいました。水路の途中には沈殿槽としての枅が見えます。また、御鎮守に向かって石橋がありました。現在は、これらは目視できません。

明治29年段階ではHI、JK、LM、NOPに仕切塀がありました。これらは、御殿の表と奥を区分する境界として機能していました。

明治29年段階ではAB、BCに塀がありましたが、現在はAD、DCに塀があります。

※原図は、長野県立歴史館所蔵の明治29年4月「松代新御殿ノ図」(「関川千代丸収集文書」)。写真版に、直線、丸囲み、アルファベット等の加筆をしてあります。また、原図に表記されていない施設名等については、〔 〕を付してその中に現在の呼称を記しました。

二、松代新御殿ノ図(見開きの図)について

下段に凡例とともに「松代新御殿ノ図 明治二十九年四月河原理助 調製」と記されています。

絵図には、母屋である御殿はもちろんのこと、邸内の六つの土蔵や御鎮守などの建物、泉水やあずまや等の庭園施設が記載されています。

この絵図の特徴は、縮尺こそ表記されていないものの、建物や施設などの位置関係が正確に表記(朱書の点線と文字)されていることです。例えば、御殿の北端と屋敷の北側の塀との距離は九尺。(二番)土蔵と(三番)土蔵の間の距離は二間二尺。御殿の南の一角から阿妻屋(あずまや)までの距離は十一間。御鎮守と屋敷の南側の塀との距離は五間半。南裏御門の脇から池まで流れる水路の長さは十間五尺などです(これらは貴重なデータですが、本稿では煩雑になるので、見開きの図では一部を除いて省略してあります)。

御殿については、「御玄関」以外は「御湯殿」と「御厩」しか部屋名が記されていません。各部屋には部屋が大きさが「六」や「四半」などと畳の数が記されているだけです。そのかわり、なぜか建具の種類は色分けして記されています。凡例によれば、障子は赤、襖は黄緑、戸(板戸)は青です。また、トイレの近くには④の記号があり、恐らくこれは手水鉢を示していると思われる(御殿内に三箇所確認できます)。

塀(黄緑と黄土色の二重線)と塀(黄土色)が記されています。言うまでもなく、塀は屋敷の中と屋敷の外とを区切る装置です。それに加えて屋敷内にもまた境界装置としての塀がありました。それらは、現在全く残存していませんが、かつては「一番」土蔵の脇(二列、H-IとJ-K)、中庭のなか(二ヶ所、LMとNOP)に仕切の塀がありました。例えば、「一番」土蔵の脇の塀は、屋敷東側から庭が直接見えないようにするためです。中庭のなかのNOPは「台所棟」から「表座敷」や「御寝所」などが見えないようにするための障壁となっていたのです。
