真田十万石を掘る

松代城下町の調査

松代城の発掘調査

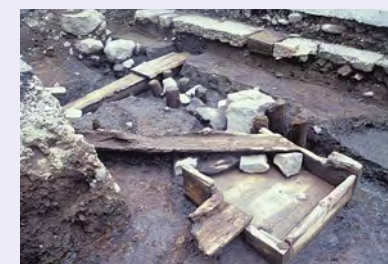
木樋と集水枡

水道施設 —木樋と分かれ枡—

出土した木樋は丸太材を削り貫いてつないだもので、水道管の役割を担っ
ていたものです。先端は分かれ枡に接続し、水を各地に送るようになっていま
した。この他にも、板を箱形に組み合わせたものや竹をつなぎ合わせた竹樋など
があり、上水・排水など用途に応じた使い分けがされていたようです。また、木
樋が近代の土管に替えられている部分もあり、現在の下水道が整備されるまで
繰り返し改修し、使用していたと推察されます。

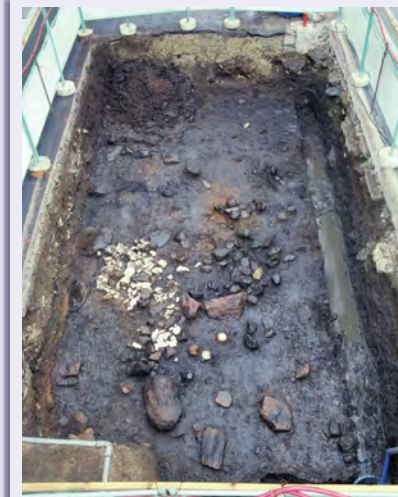
店舗の焼失跡か

多量の焼土とともに同じ種
類の皿などの陶磁器が多量に
出土しました。また、これら
の製品は重なった状態で出土し、
熱を受けて変質したものもあり
ました。こうしたことから
陶磁器などを売っていた店舗
が火災により倒壊した可能性
が考えられます。出土した遺
物の年代はおよそ17世紀後半
から18世紀前半とされること
から、火災の時期は18世紀前
半と推定されます。

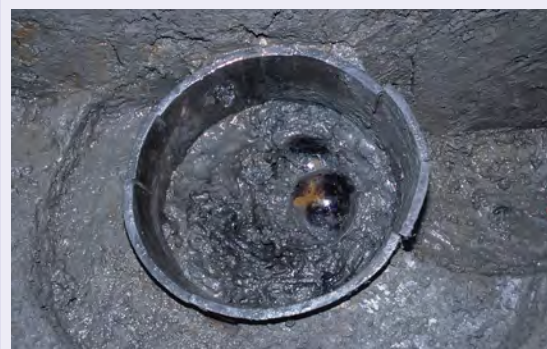
幼児の埋葬墓

武家屋敷の門と考えられる遺構付近から、
小さな早桶に遺体を納めた埋葬墓がみつか
りました。鑑定の結果、出土した人骨は2～3
歳の幼児であることがわかりました。

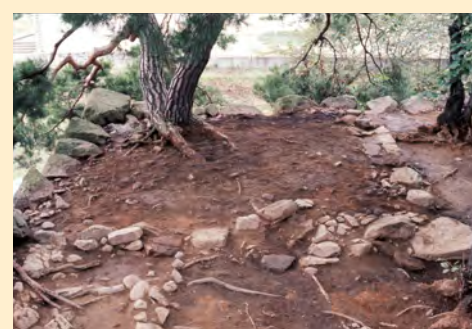
未申櫓の基礎と焼土

未申櫓台

本丸の南西部に位置する櫓台です。発掘調査によって、櫓の基礎構造が明らかとなり、熱によって溶着した一分金や寛永通宝など多量の銭貨が見つかりました。消失前の本丸御殿を描いた絵図「御本丸絵図」には櫓に該当する部分に「御金蔵」と書かれており、銭貨などを納めていた建物が火災によって焼失したと考えられます。

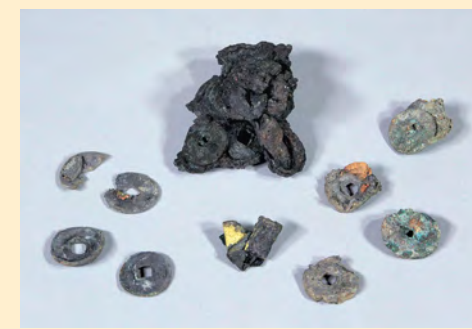
一分金や寛永通宝などの銭貨が火災による熱で溶け固まっている。
